# 永丰县恩江托育服务中心项目

## 岩土工程勘察报告

勘察阶段: (详勘阶段)

勘察单位:江西新淦工程设计有限公司

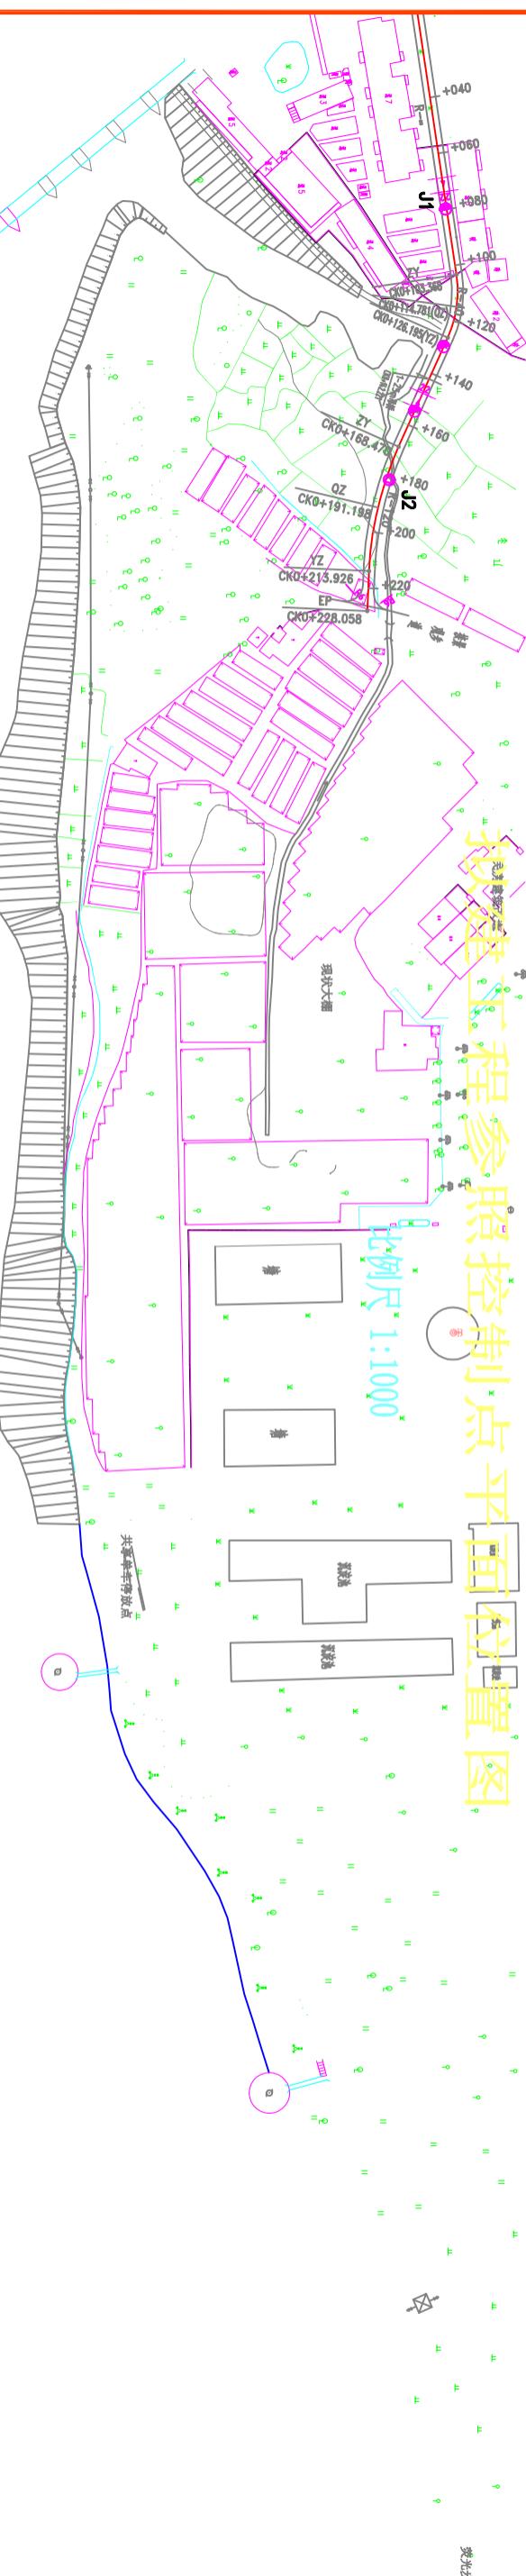
# 工程参照控制点平面位置图

本次根据建设单位提供县道上的两个控制点进行钻孔位置测放及高程测量，勘探孔孔口标高基准采用 1985 国家高程，坐标为 2000 国家大地坐标系。本次勘察勘探孔采用 GPS 定位及高程测量，控制点为水南背恩江河堤上两个点 K4、K5，具体坐标及高程见下表 2：

点号	北坐标（X）	东坐标（Y）	高程（H）
K4	X=3023561.136	Y=345349.224	68.11
K5	X=3023582.575	Y=346007.562	69.54

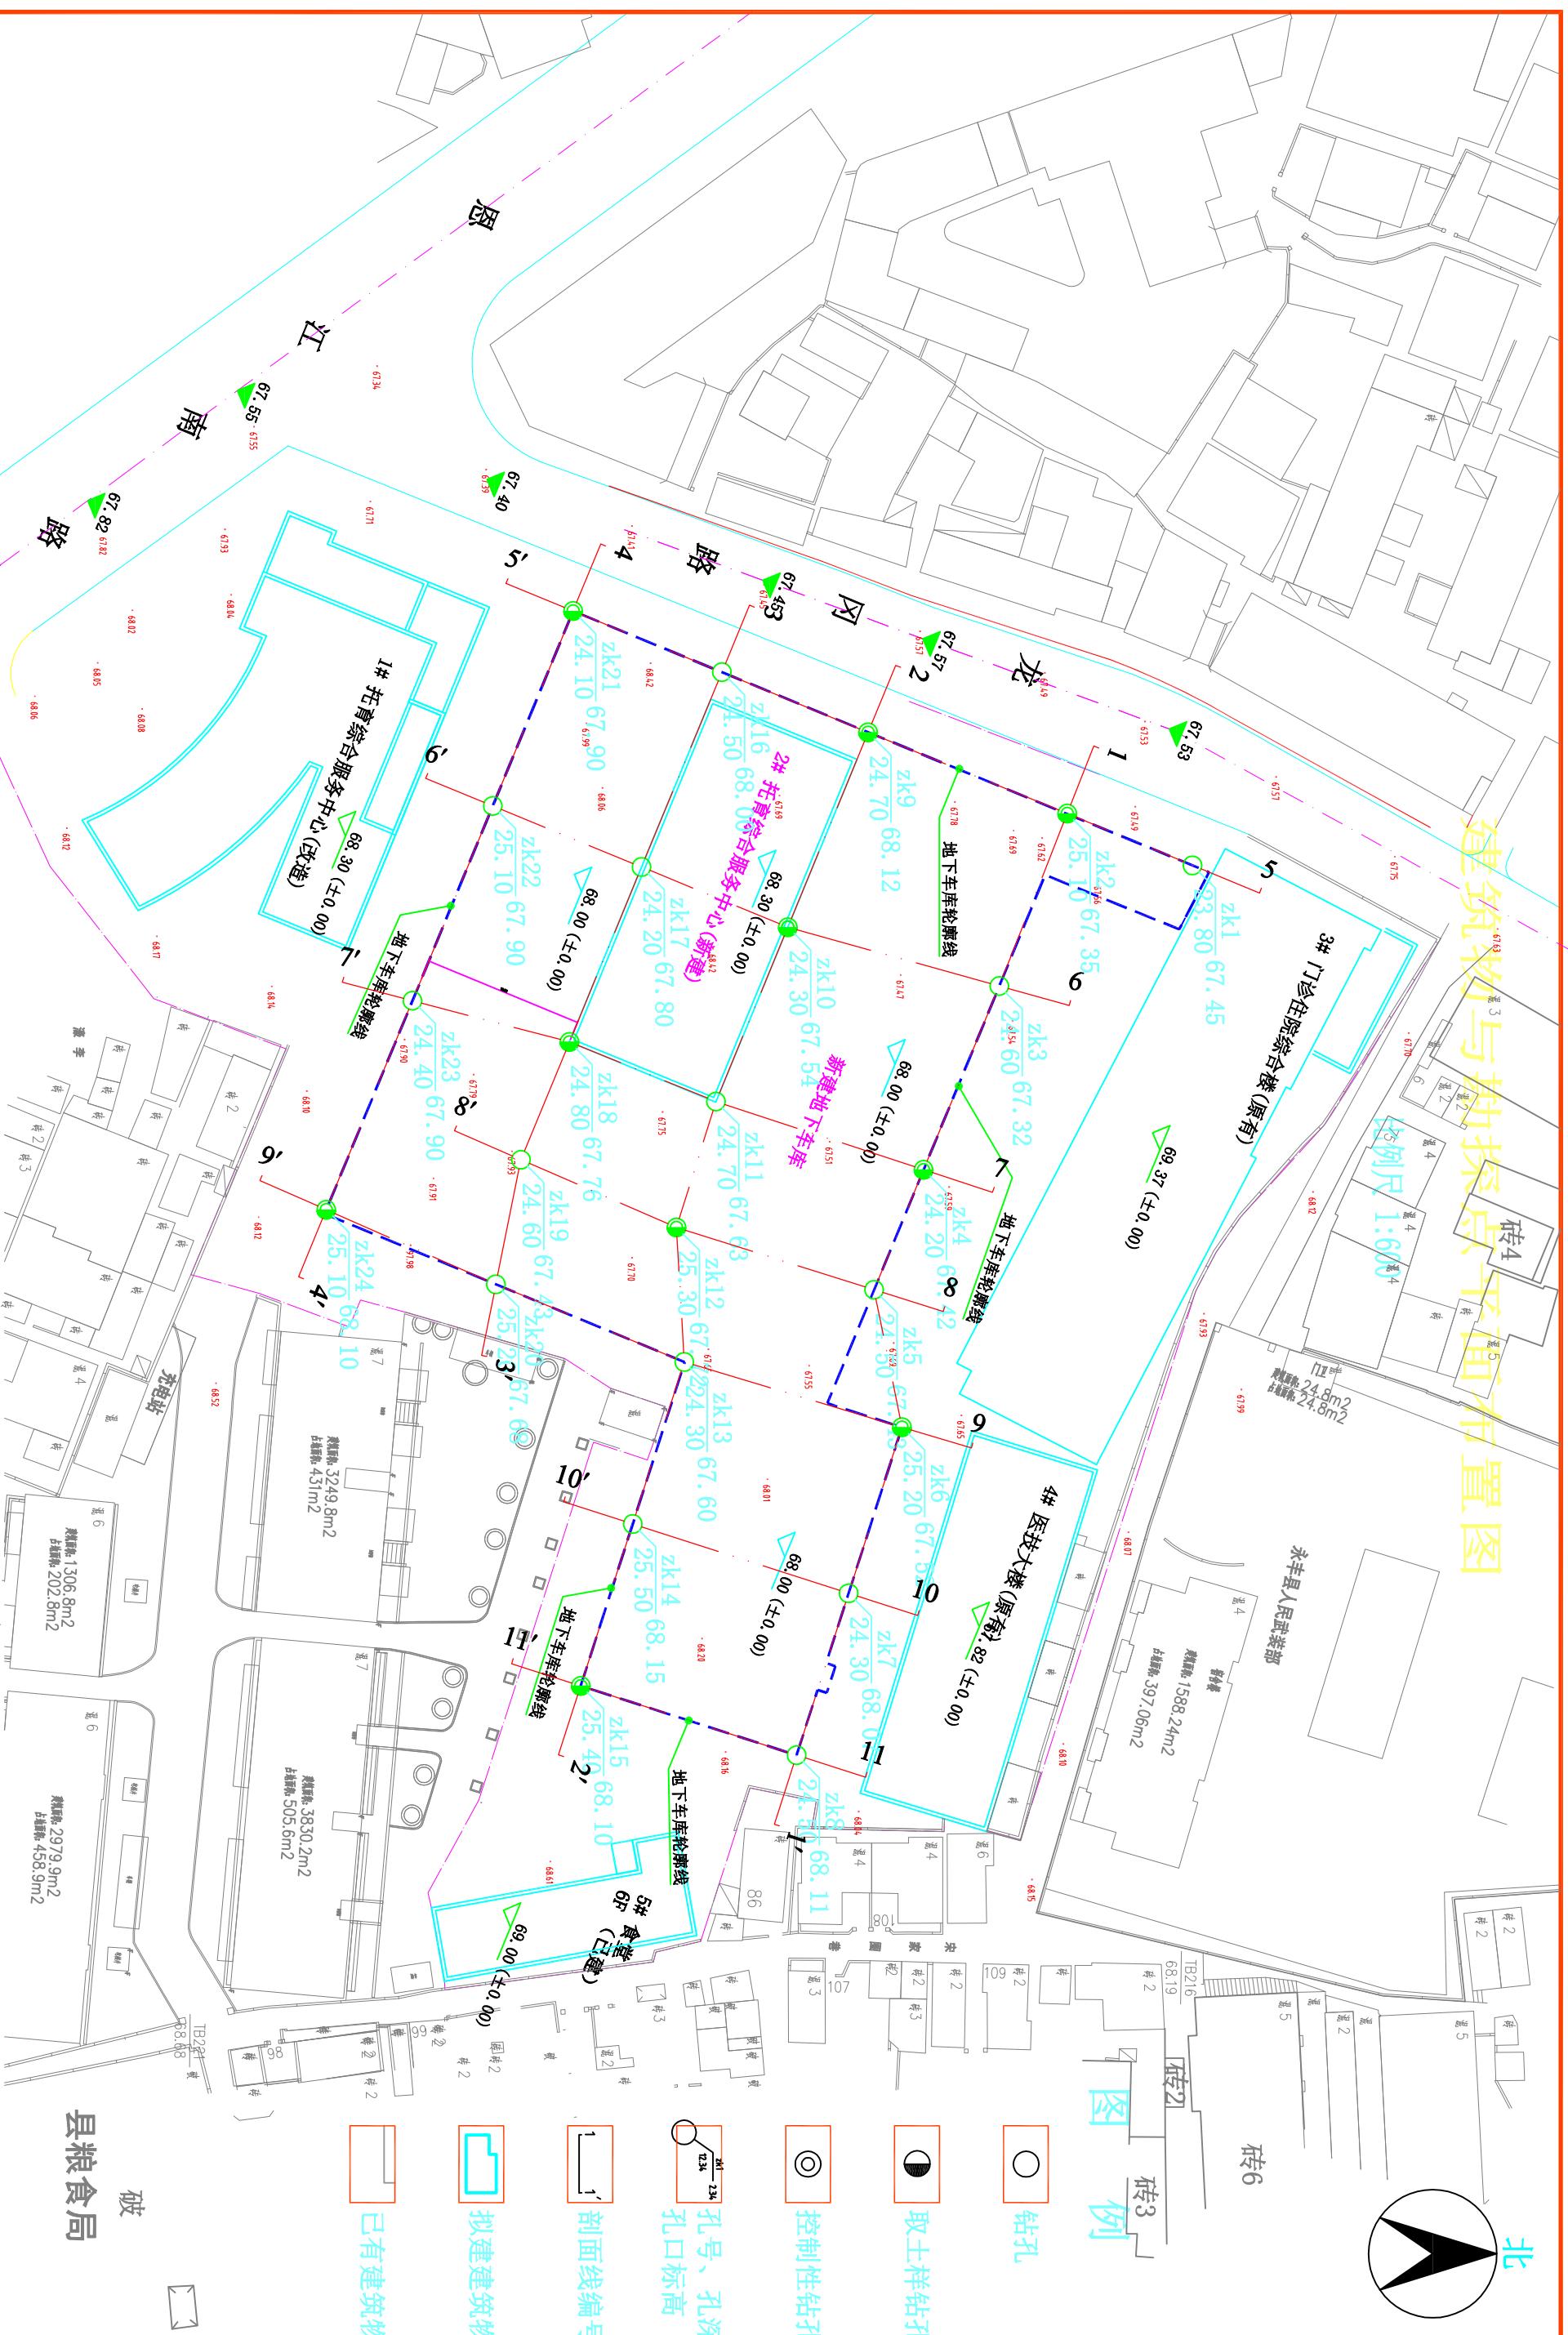
# 工程地质剖面图

特征等,自上而下可依次划分为:第四系杂填土,第四系全新统粉质粘土、中砂、圆砾、残积土(粉质粘土),下卧白垩系强风化和中风化粉砂岩。以上各岩土层分布情况详见工程地质剖面图,各钻孔资料详见钻孔工程地质柱状图。现将场地岩土层的组成及分布情况自上而下分述如下:

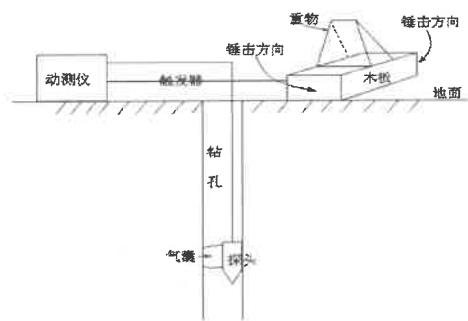
图1 波速测试示意图

(探头)放至孔底,由深到浅测量,测点点距为1~2米。在板两端用重锤垂直测线沿水平方向敲击并采集数据。测试过程如图1所示。

测试仪器采用武汉岩海的RS-1616K动测仪及配套设备。

试验采用单孔法波速测试——敲板法。测试仪器采用武汉岩海的 RS-1616K 动测仪及配套设备。采用地面激振，在钻孔中接收来自地面激振产生的横波与纵波。震源设置在离孔口 1.5 米左右的地方，木板与地面耦合良好，木板上压上数百公斤重物，木板中心位置应正对钻孔，精确测量震源至孔口距离。测量时，井中三分量检波器（探头）放至孔底，由深到浅测量，测点点距为 1~2 米。在板两端用重锤垂直测线沿水平方向敲击并采集数据。

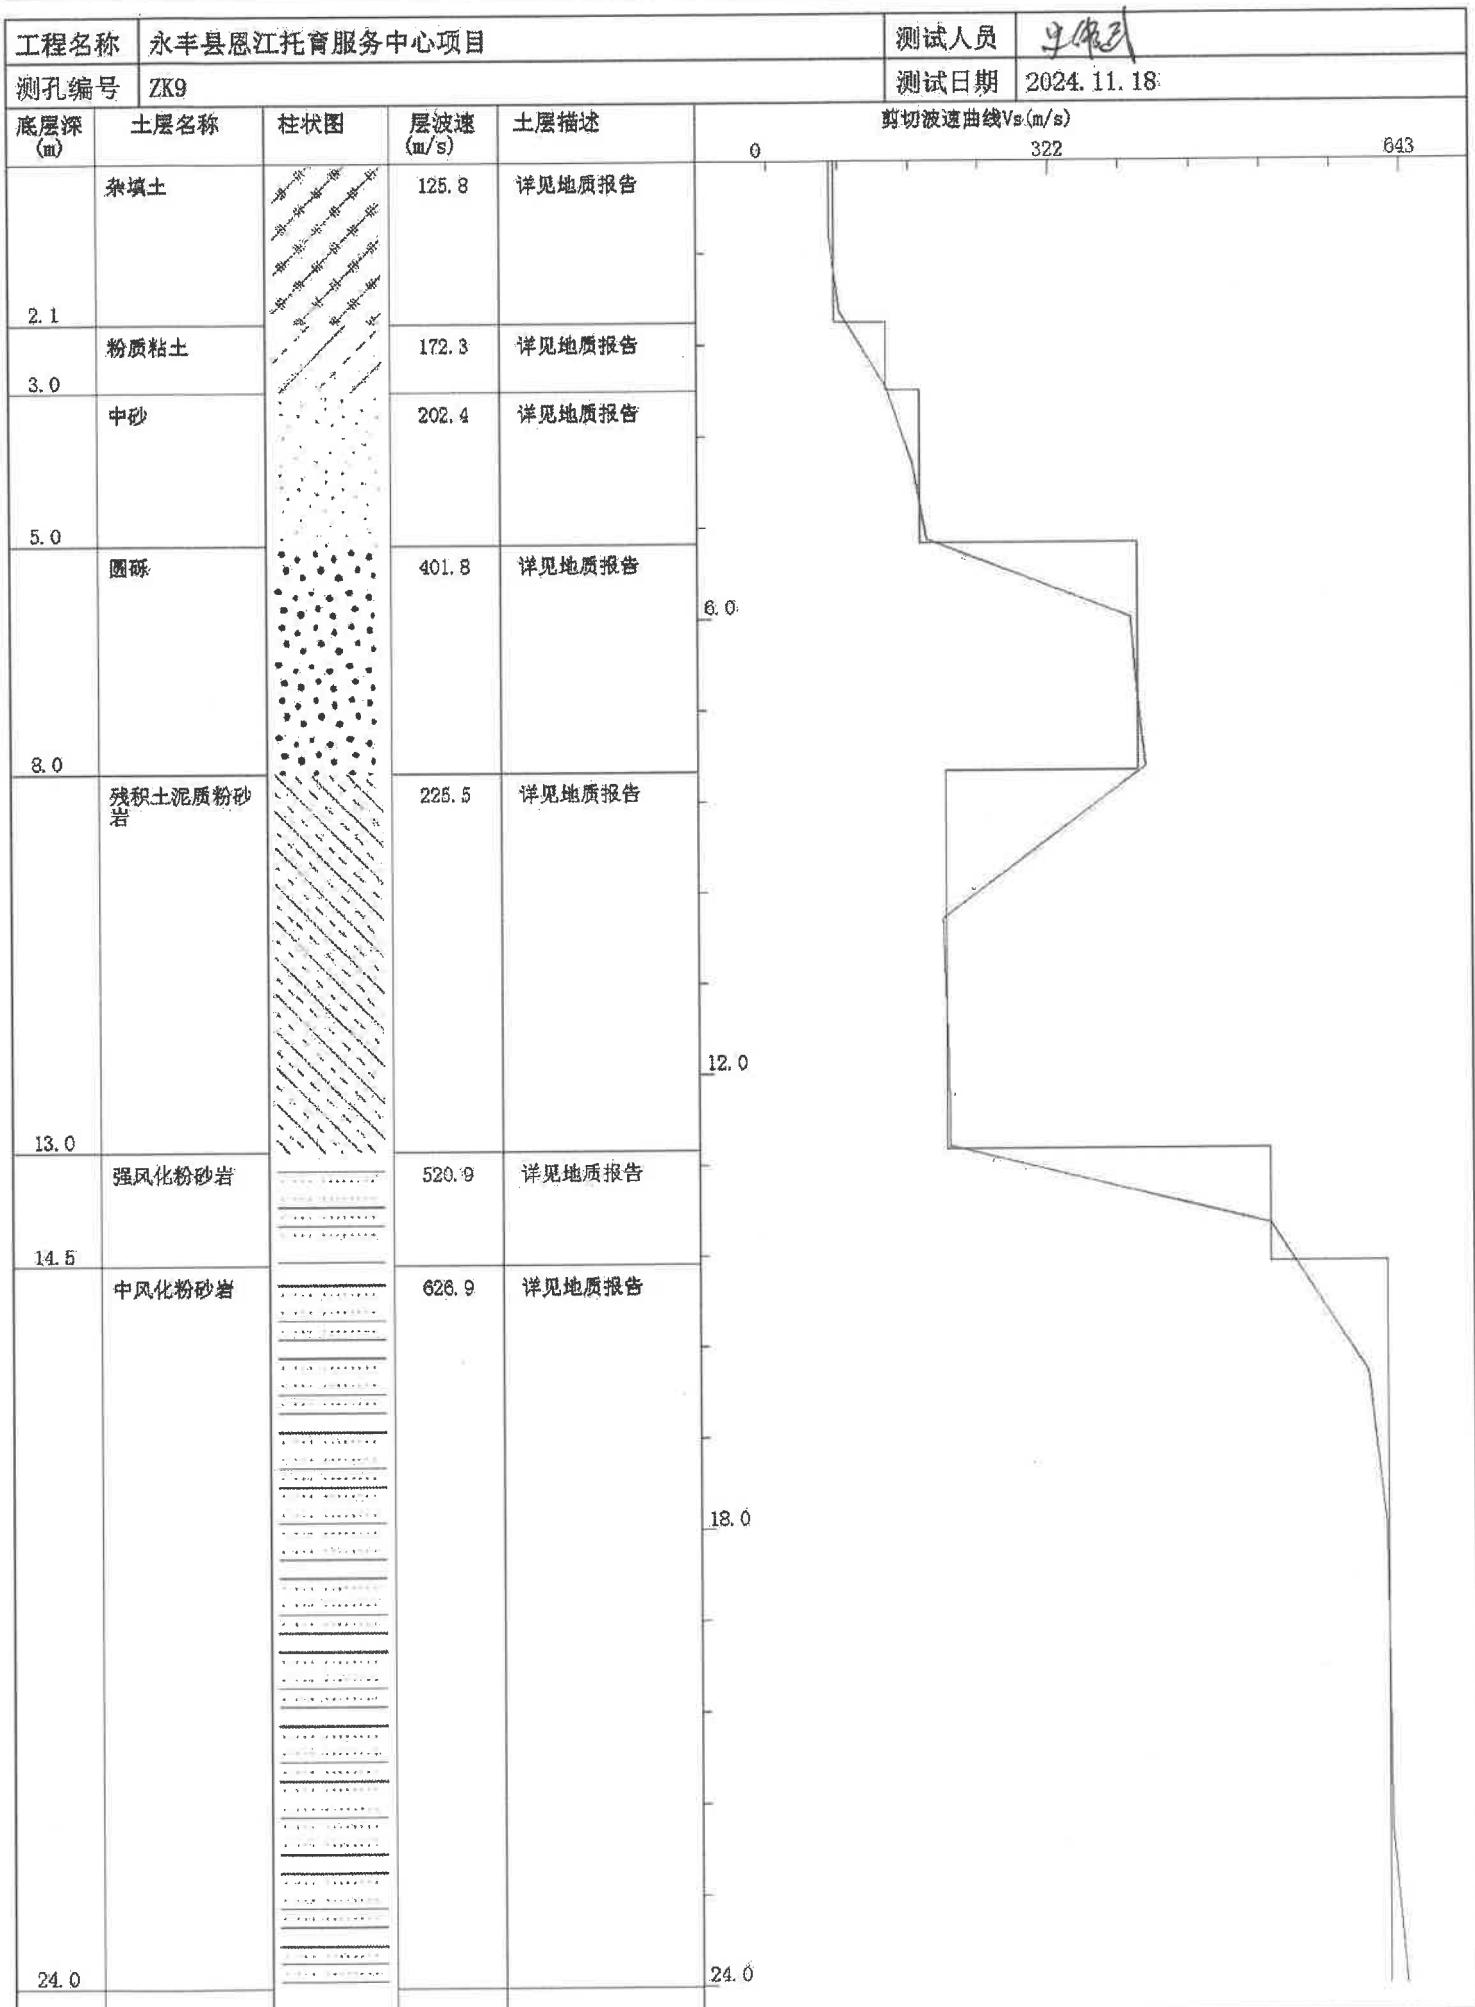
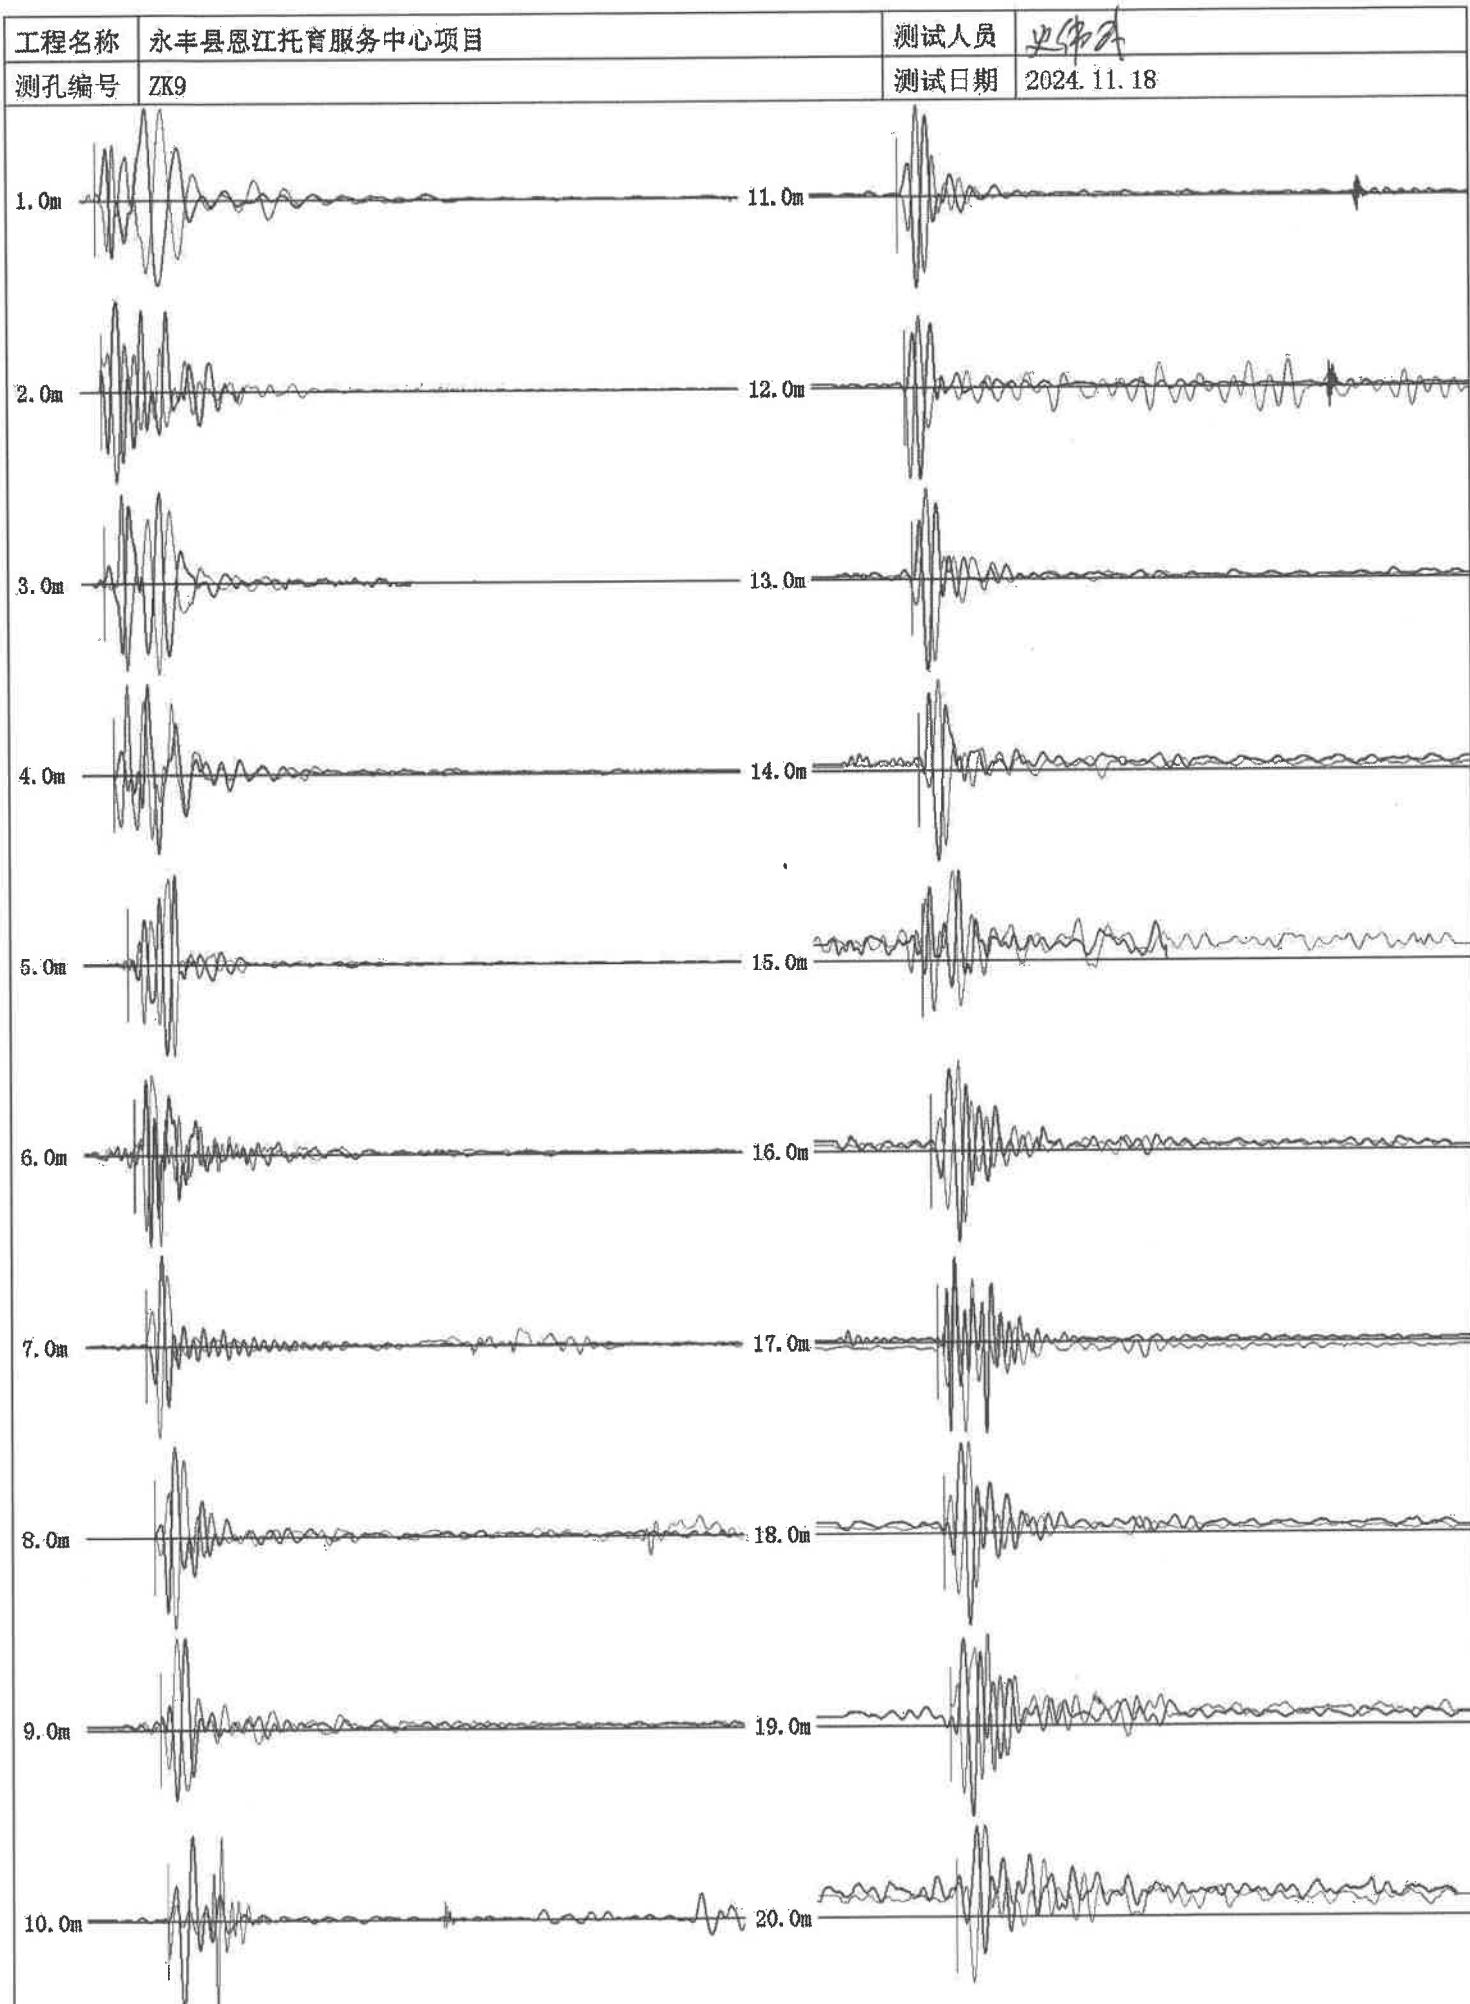
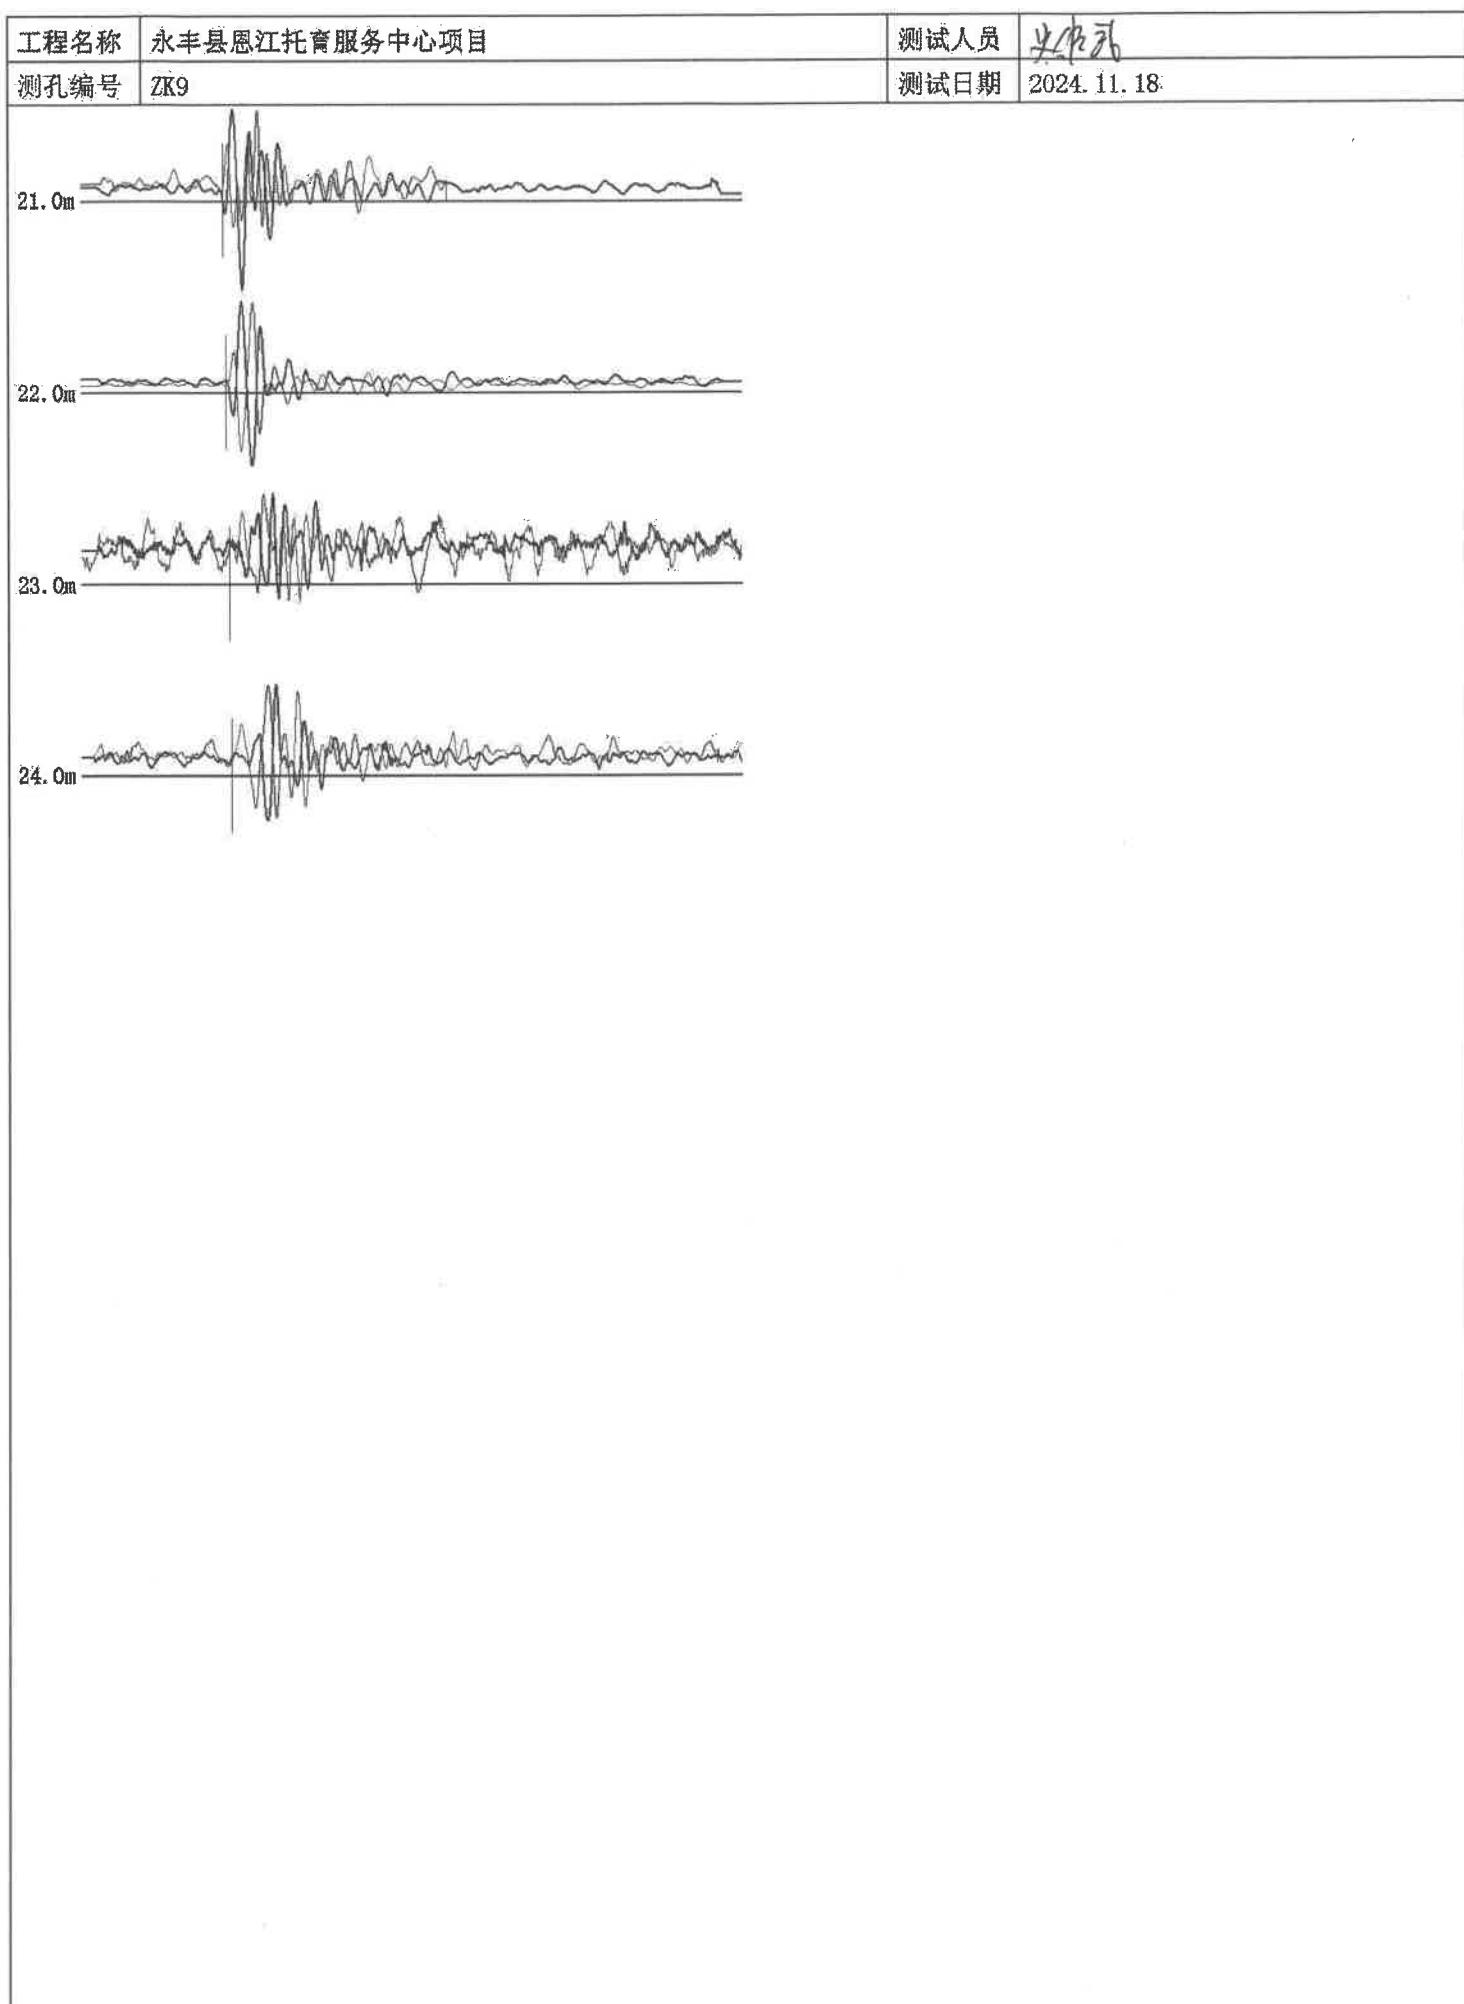
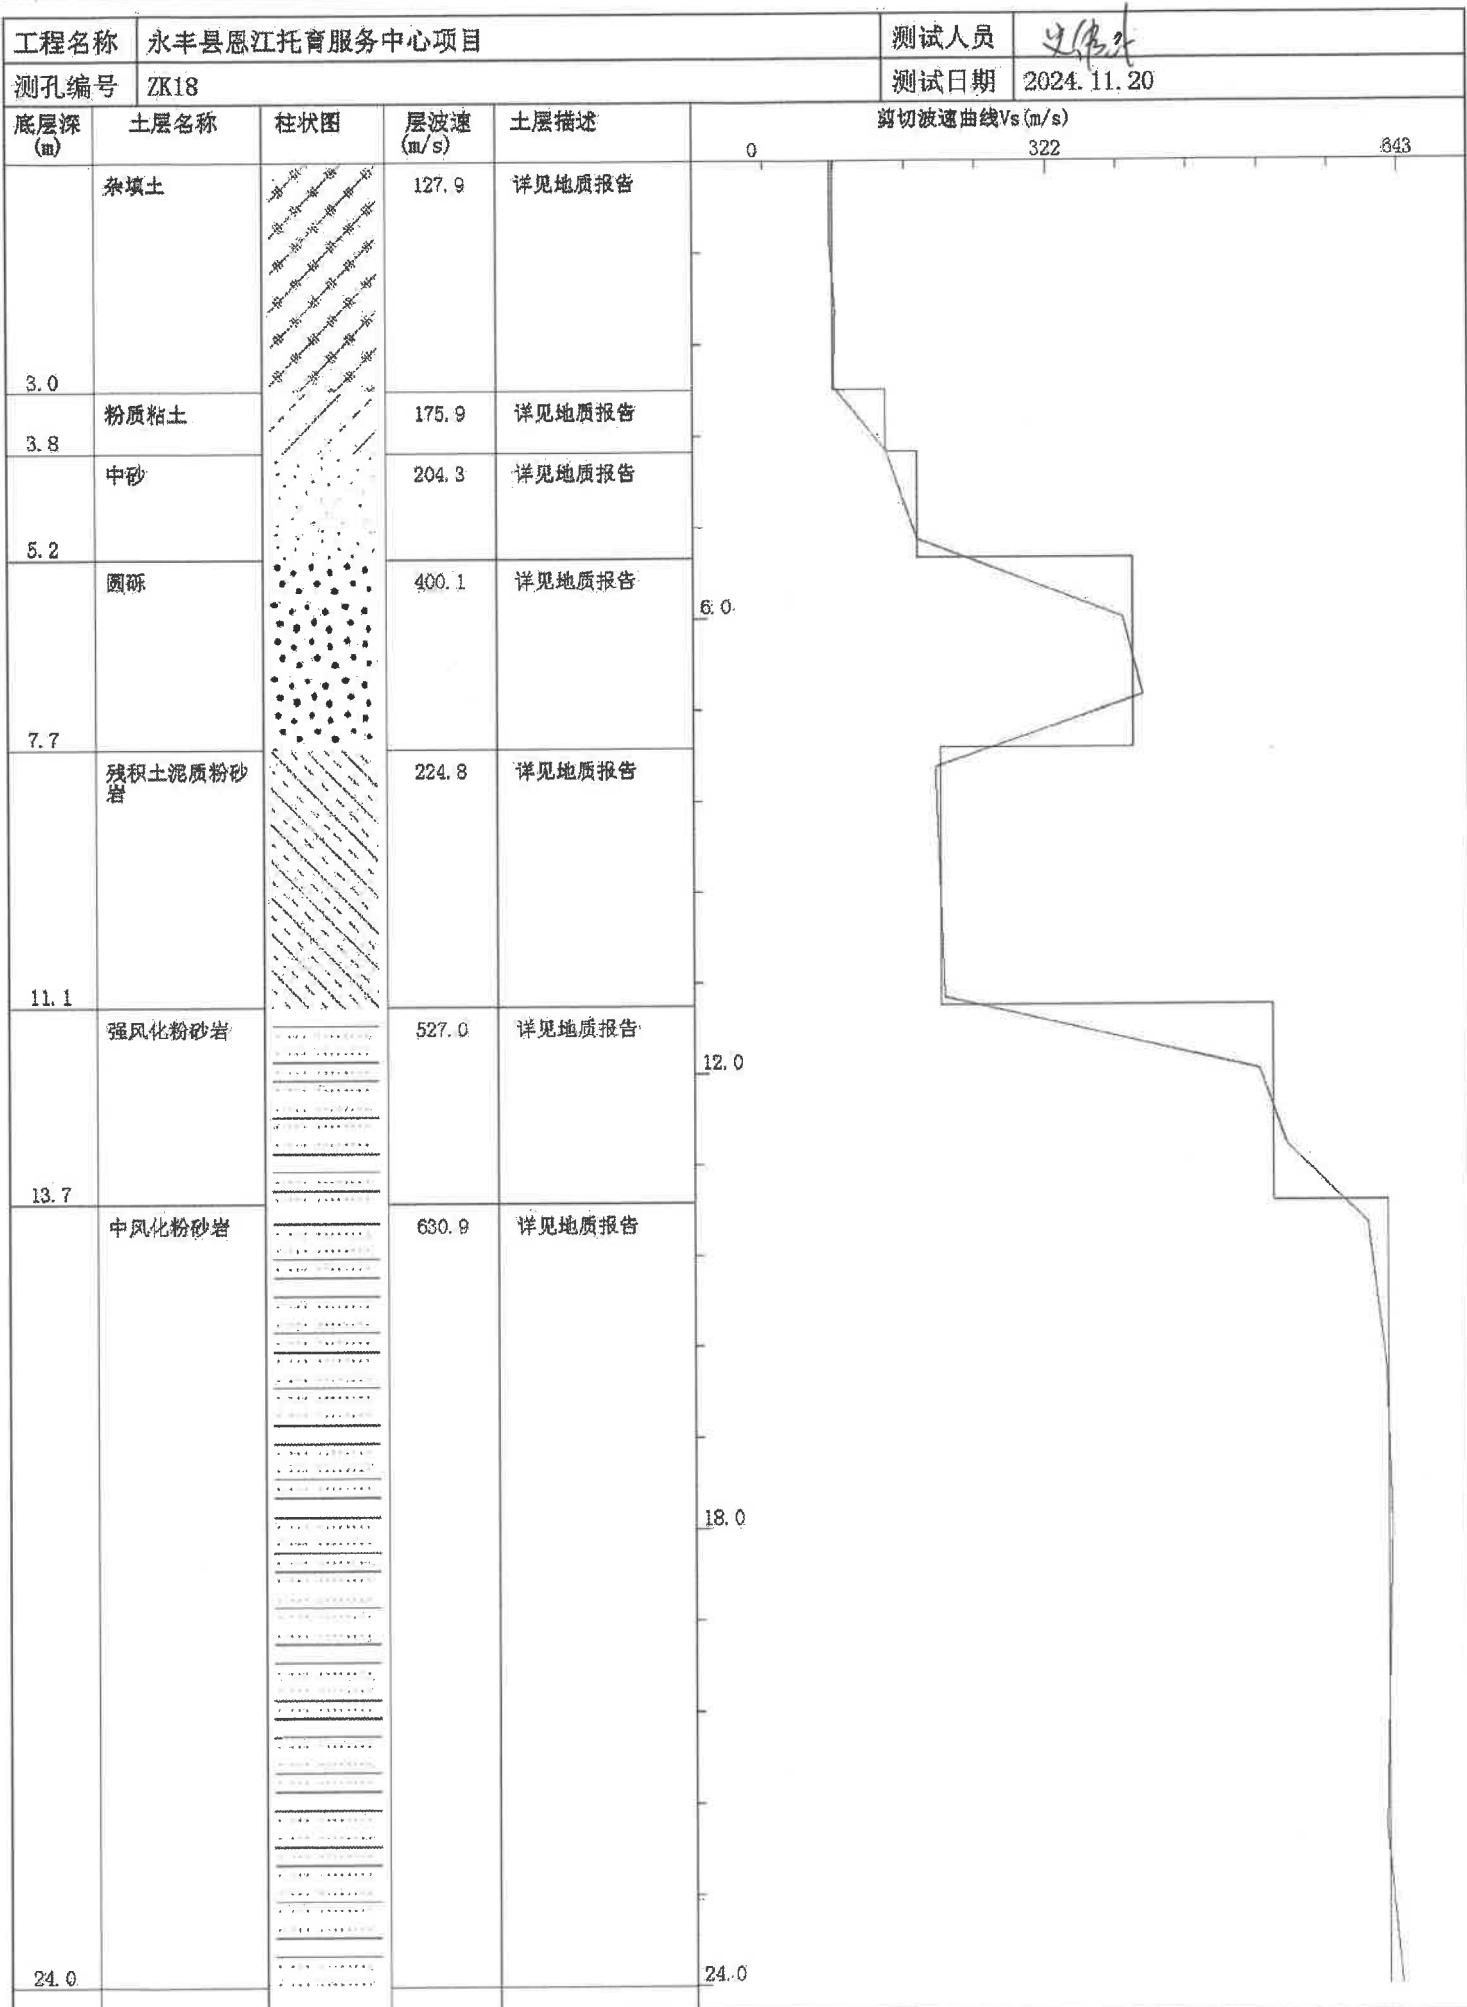
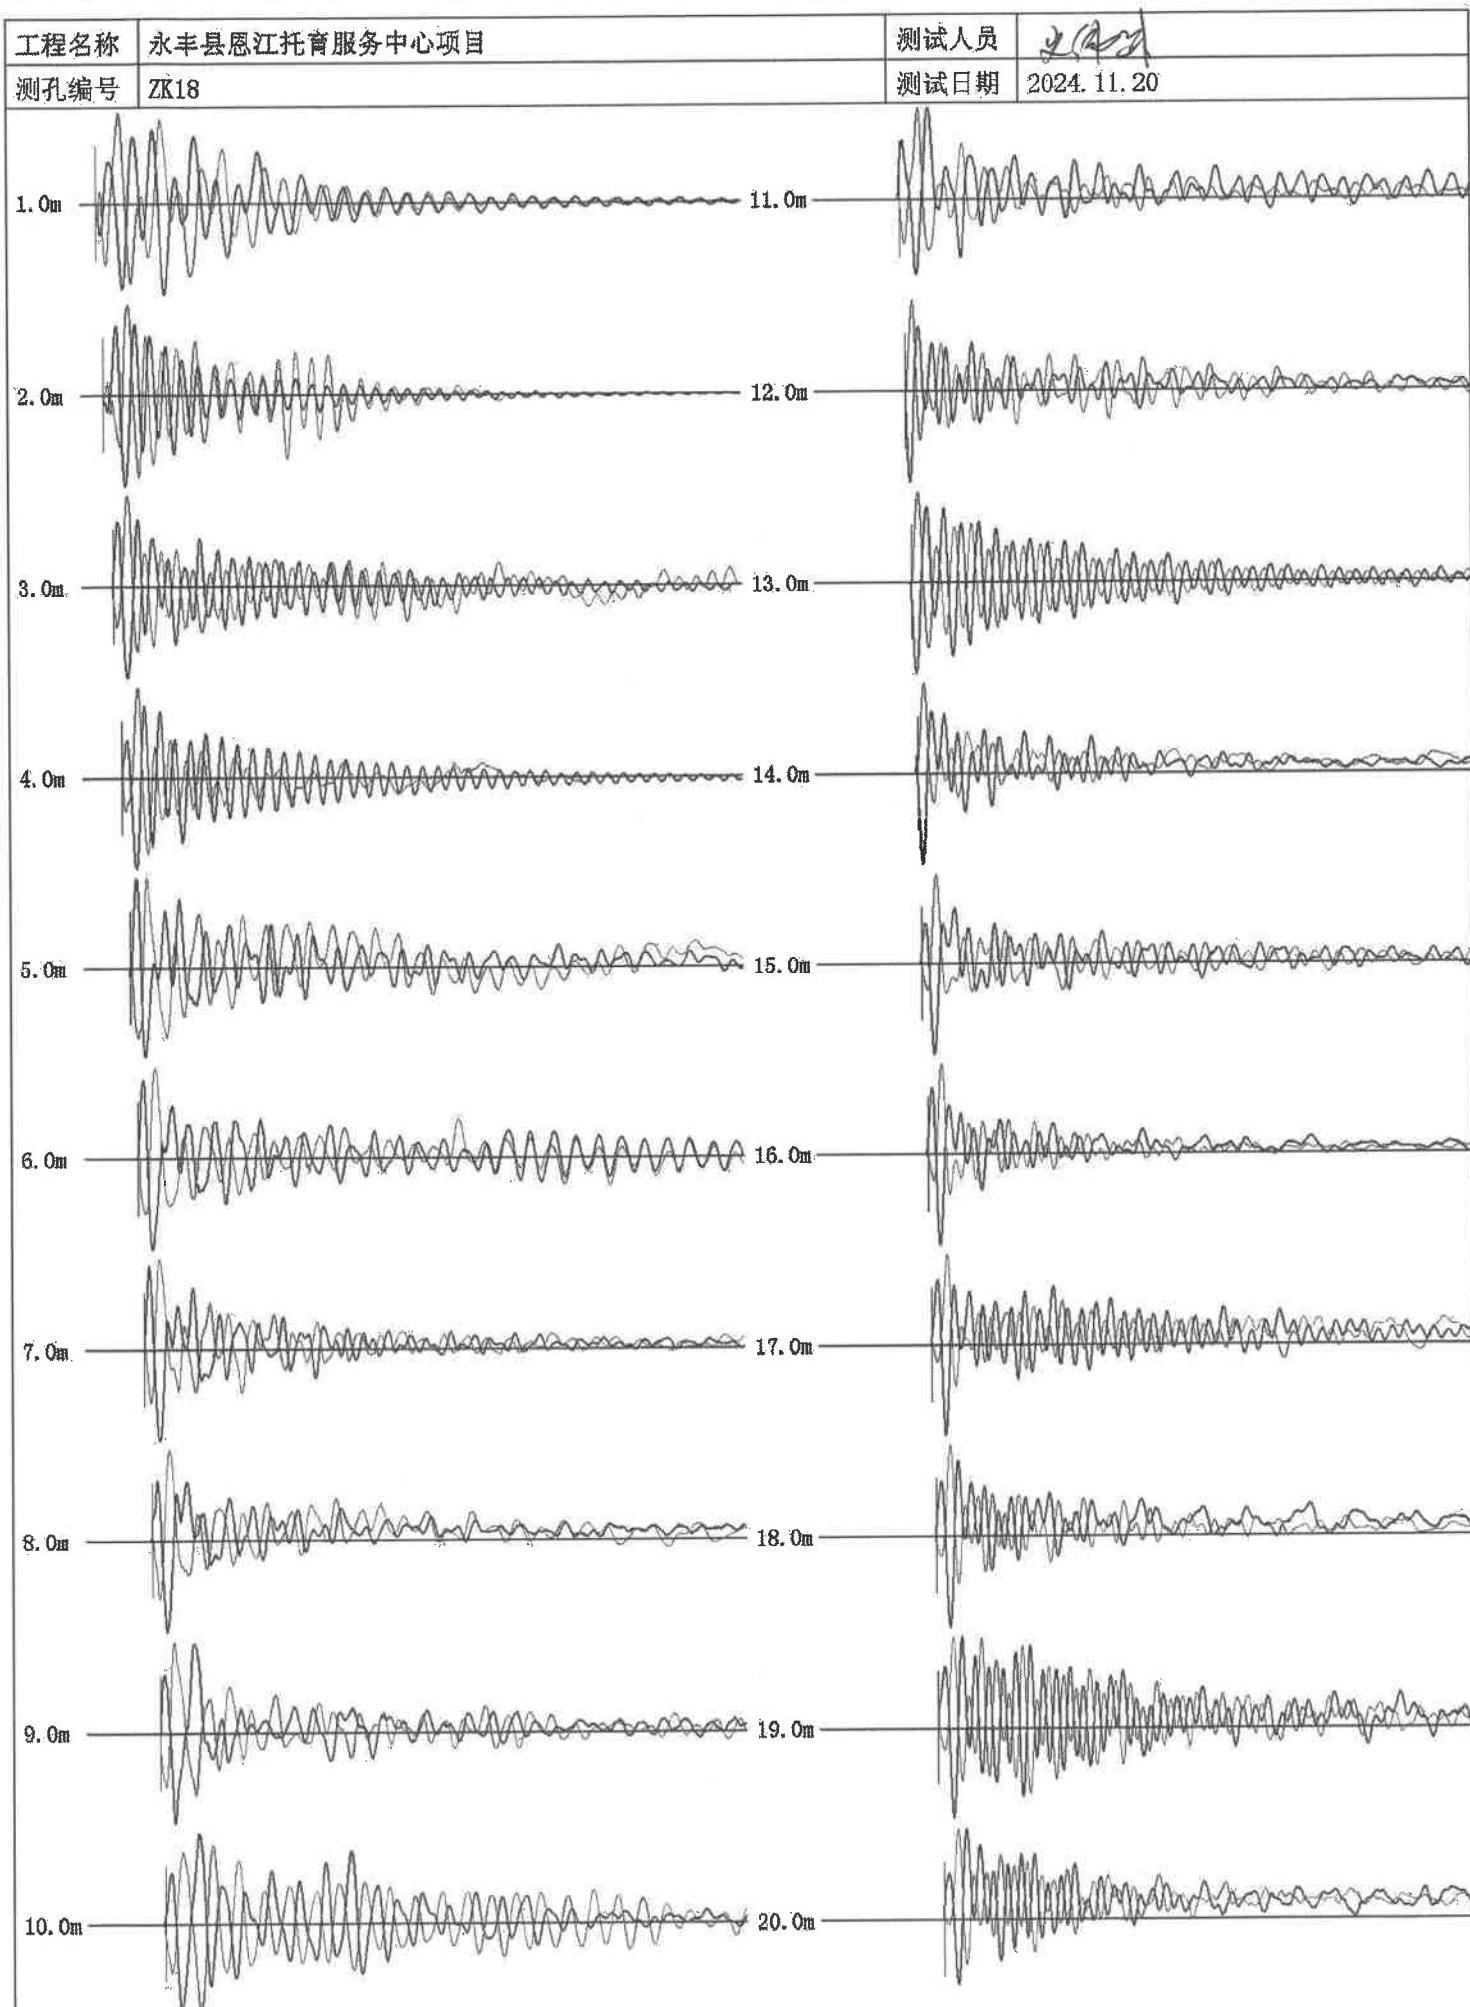
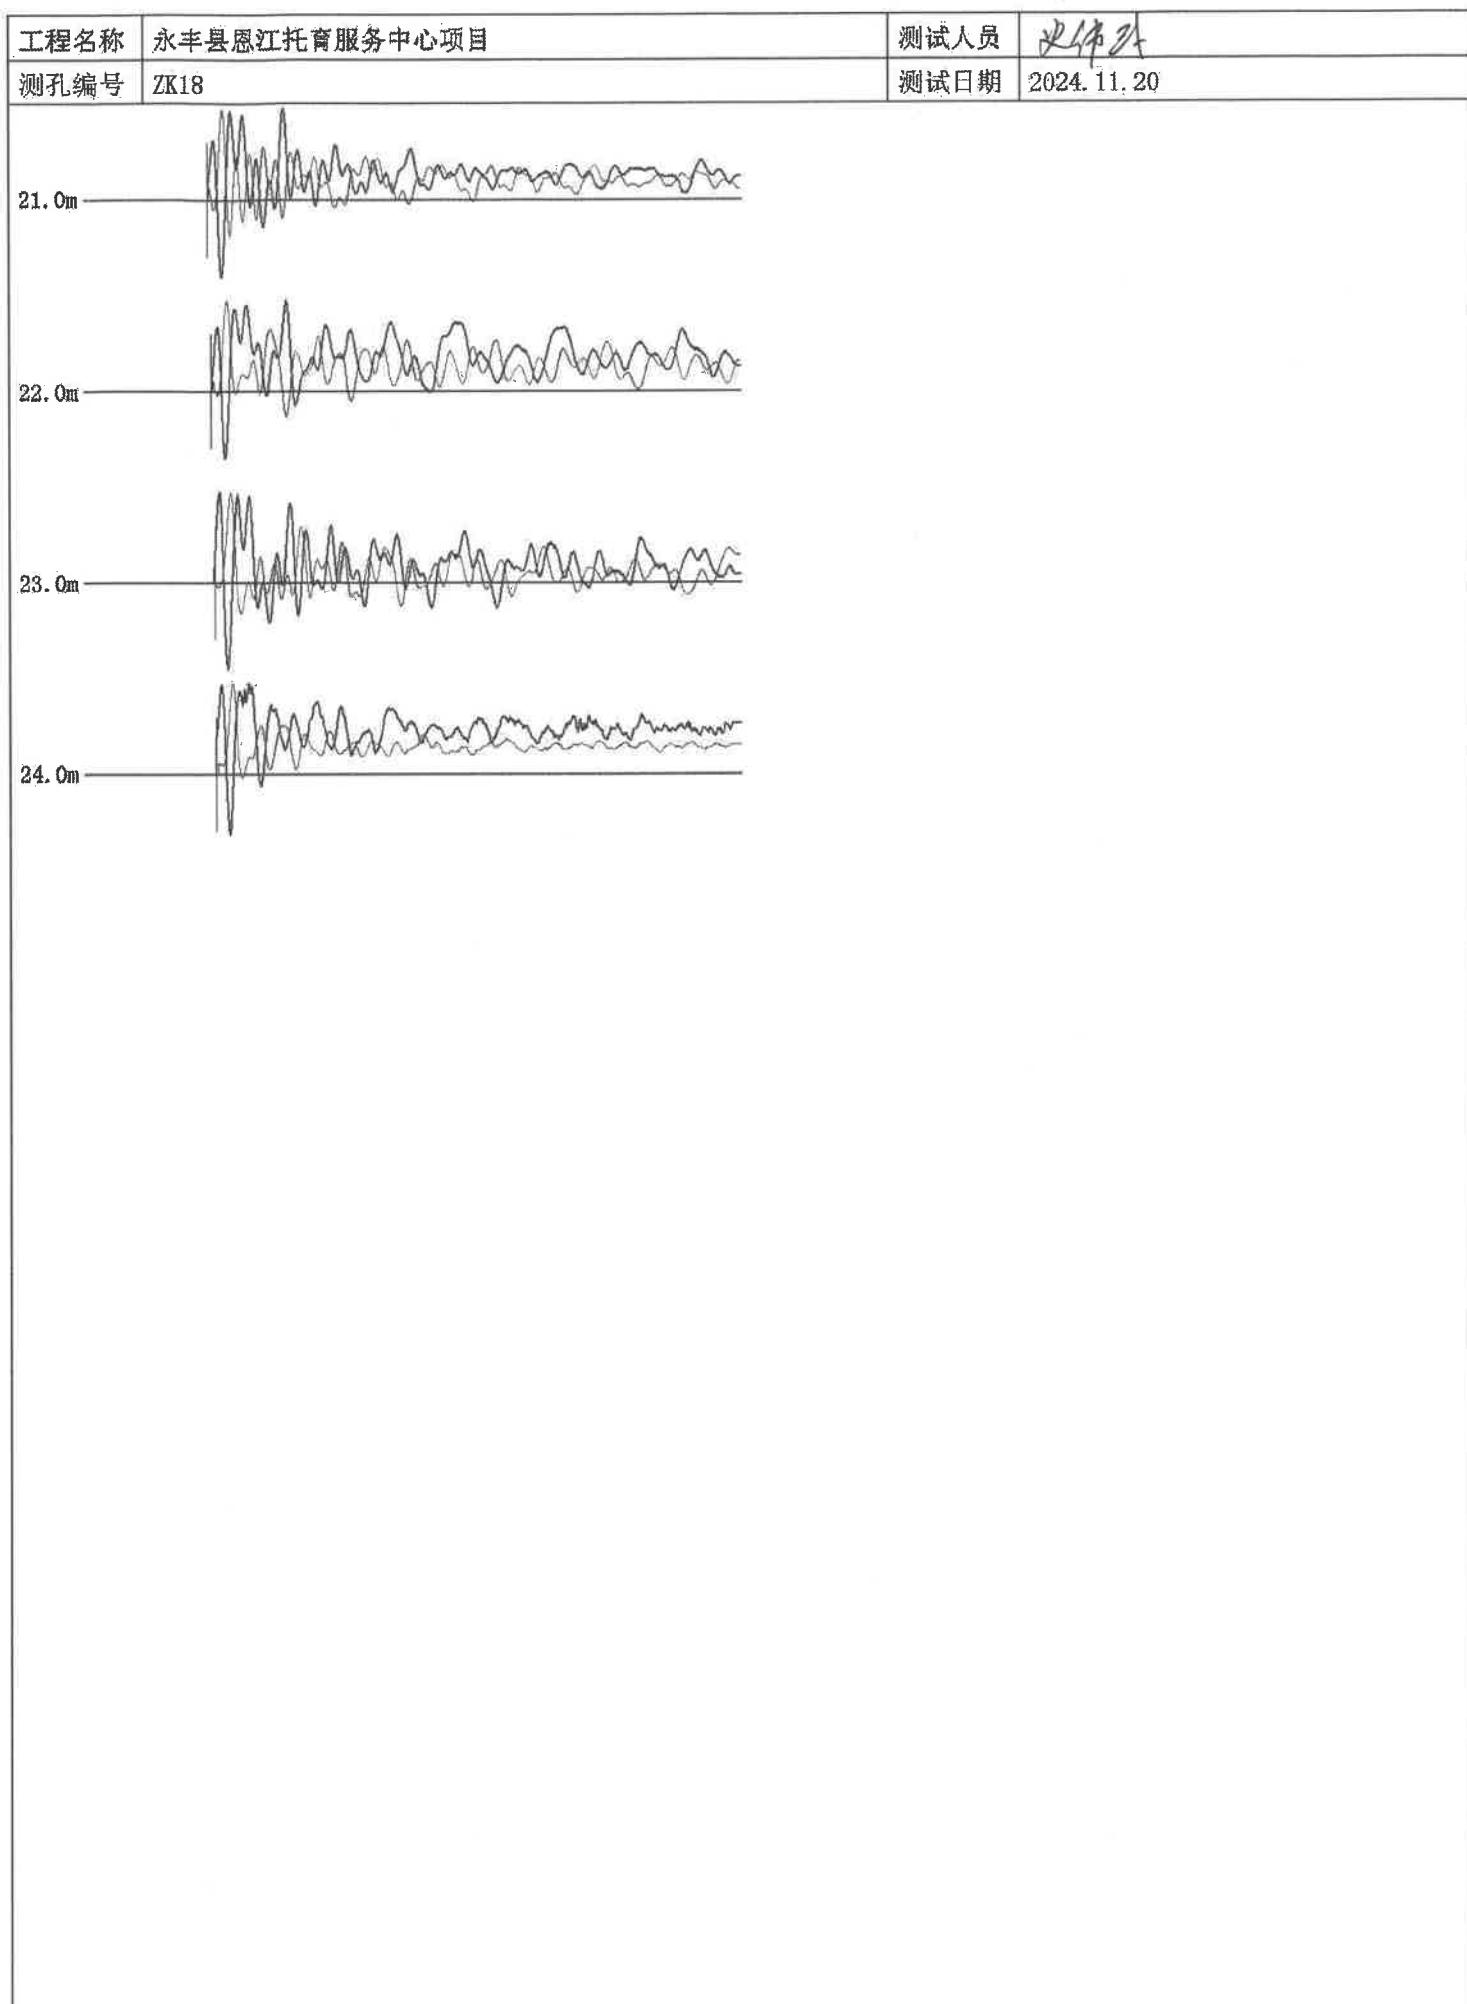
### 剪切波速分析软件附图

- 1、剪切波速直方图 2 张；
- 2、原始波形图 4 张。
