采购申请

#7 冷却塔东南角安全警示教育场所修缮技术说明

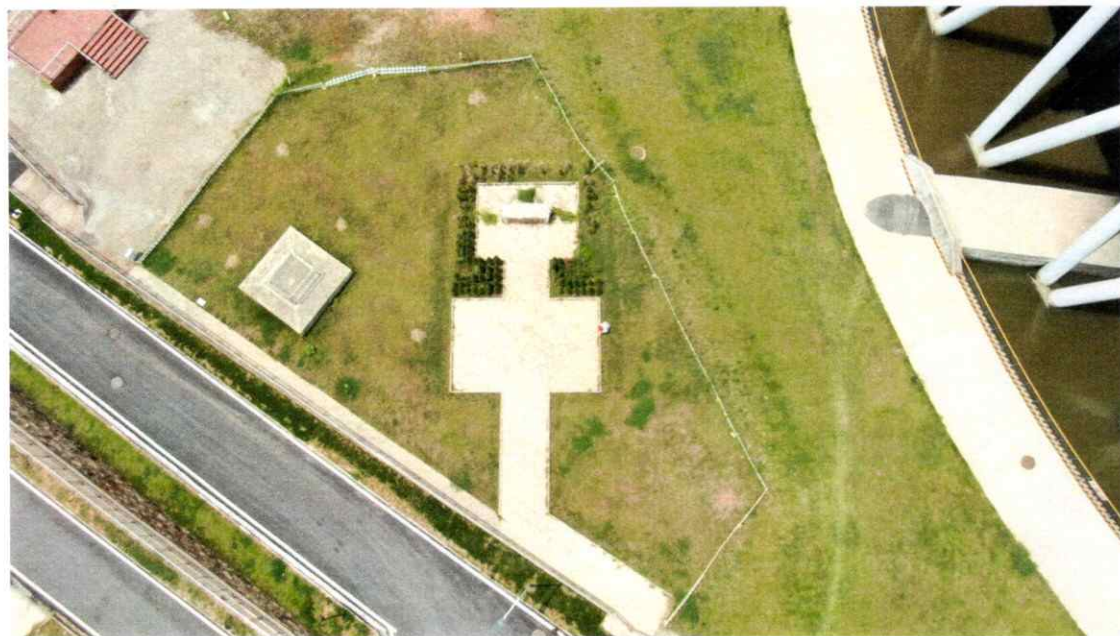
附件 1.现状图:

2020年6月在#7冷却塔事故发生地设立安全警示碑一座，现周边围栏破损，草坪植物杂乱，场所名称缺失，对其进行修复。

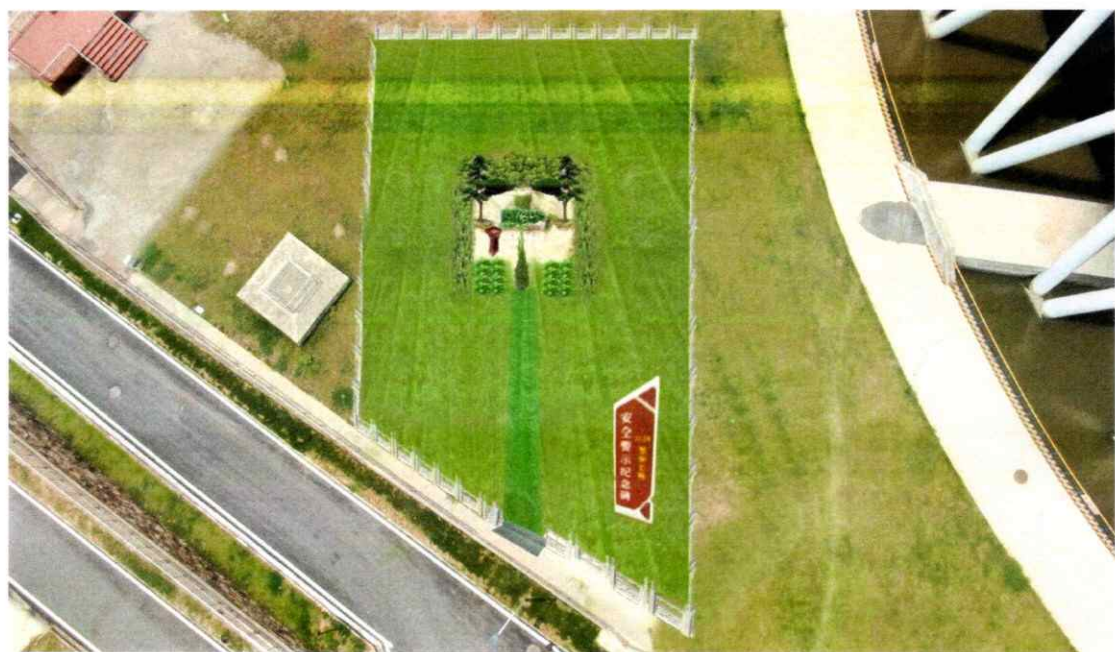
附件 2.效果参考图:

- 1、场地简单平整及清理
- 2、场地重新敷设草皮
- 3、碑前及周边松柏景观更换
- 4、围栏更换
- 5、入场台阶整治
- 6、制作安装场所名称牌和台面

- 1、现有草坪全部铲除，周边有电缆和管线，场地平整采用人工平整，围栏内保证同一标高。
- 2、清理外运注意保持现场文明生产，渣土散落及时清理。
- 3、场地平整清理后，采取措施如撒除草剂等，保证该区域无杂草。
- 4、平整后采用细土回填铺平，施肥给后续草皮种植提供优质土壤。
- 5、铺地龙柏一株，植于石碑之前，留好单人行走小径则可。
- 6、草皮采用优质四季长青草，不得含有杂草，敷设整齐、美观，敷设过程中和敷设完成后及时浇水养护，保证成活，不成活的后续补种。
- 7、小龙柏树统一形状、大小，种植整齐美观，保证成活。
- 8、种植的紫藤尽量将石碑四周包裹。
- 9、场所周边采用青石园林景观护栏围护，石头护栏立柱 10/10 公分见方，间距 130 公分，高度 81 公分，立柱基础混凝土基础，基础 25 公分宽，高出地面 20 公分，基础周围采用青石片围贴，保证黏贴牢固，另增加角兽 6 个，分别置于四个角柱和两个副子上，角兽使用螭龙。
- 10、进门两边立柱，25/25 公分见方，高 99 公分，间距 181 公分。
- 11、理石台面为斜台面，内置铜板刻字（170 字左右），台面宽度根据字数和便于阅览确定，铜板外加玻璃罩壳，防止雨淋，刻字具体内容甲方
